# 基肄城を知る④

## 古代の法律『令』に定められた防火対策

### —基肄城にある建物—

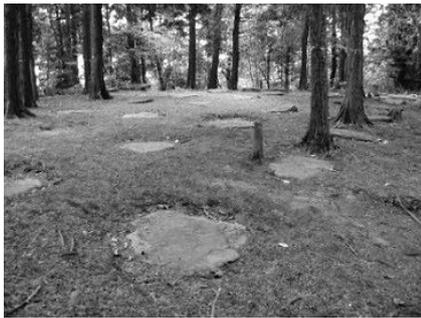
基肄城の礎石建物（米倉礎石群）

それらの建物には、米や武器が納められていたとされ、建物跡のそばから多くの炭化した米が採集されています。また建物跡からは多くの瓦が採集されており、屋根に瓦を葺いていたことも分かっています。基肄城跡で確認されている建物は、その多くが礎石で柱を支える礎石建物で、屋根瓦や中に納められる物の重量を支えるための構造で、これらの建物の多くは、柱や床を支えるための柱を持つ、総柱の建物でした。

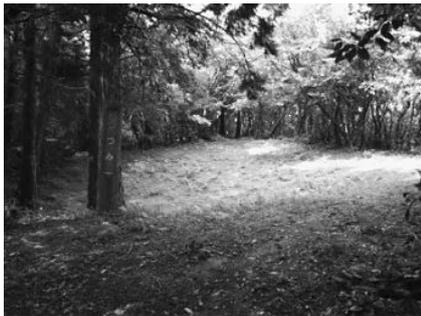
つつみ跡

としての池は、井戸であるとも考えられ、太宰府の四王寺山にある大野城跡にも鏡ヶ池やけいさしの井戸が礎石建物跡の傍に掘られています。基肄城跡はどうでしょうか。そういえば、基肄城跡の東には、「つつみ跡」と呼ばれる大きな窪みがあります。かつては、ここに水が溜まり、子どもたちが泳いで遊んでいたと伝えられています。現在のこの「つつみ跡」の傍に建物跡は見出されていませんが、建物

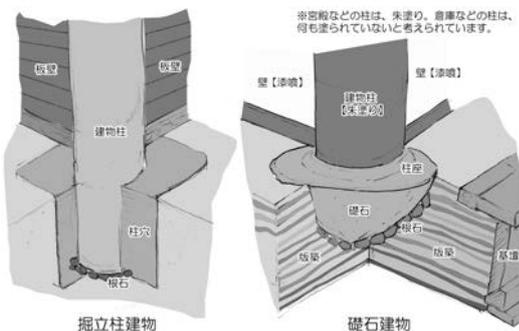
礎石建物は、柱の沈下を避け、柱を支えるために礎石を据える建物です。古代日本では、主に役所や寺院の建物に用いられました。

掘立柱建物は、柱を支えるために穴を掘り、その穴に柱を埋め込み建物を築くものです。

### ▲礎石建物と掘立柱建物【イラスト】

※密網などの柱は、朱塗り。倉庫などの柱は、何も塗られていないと考えられています。
