## 第5章 基本設計の検討

### 1. 対象地における諸施設の検討及び設定

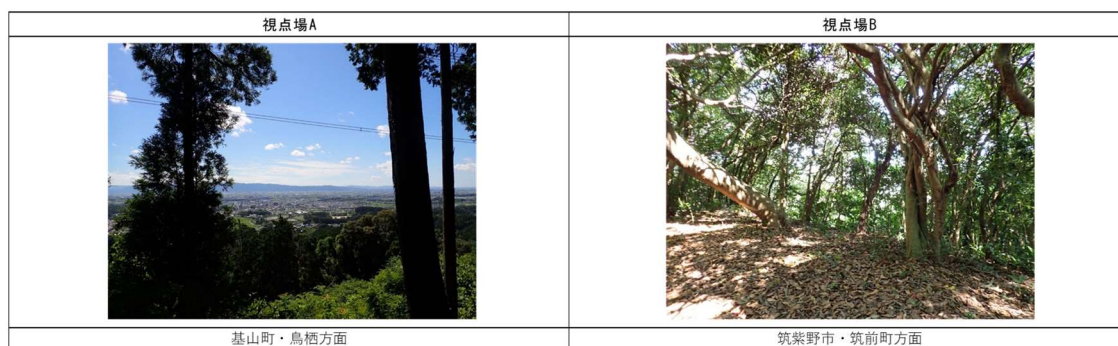
図 30. 視点場 A・B からの景色（1）

【左：視点場 A、右：視点場 B】

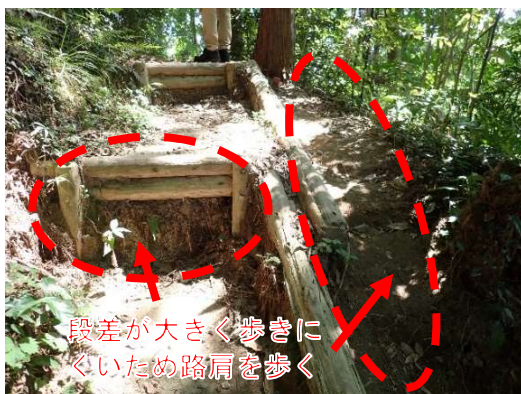
図 35. 現状の遊歩道の階段

既存遊歩道は、登山者や史跡見学者の利用が多いことから、歩行の快適性や安全性を確保できるよう幅員の拡張や状況に合わせ見通し確保のための線形の変更等を含め工法を検討する。現状では、雨水や踏圧による土壌侵食によって階段の段差が大きくなり歩きにくい場所が多く見られる。このため階段を避けて路肩を歩く場所があり、歩行の快適性や安全性の低下、踏圧による地形損傷が懸念される。

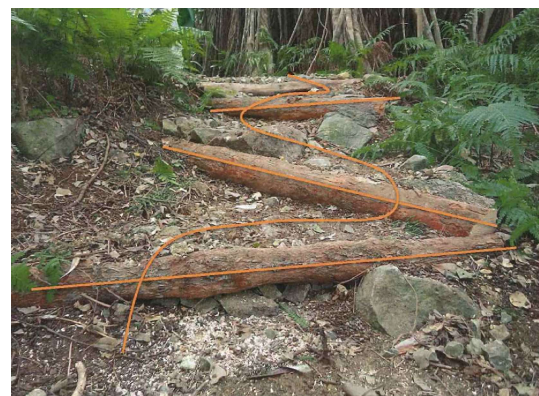
図 36. ハの字ステップの例（小笠原諸島父島）

このような課題を解決する方法の一つとして、土留め階段を「ハの字、逆ハの字」に設置することが考えられる（以降、ハの字ステップとする）。ハの字ステップによって登山者は、直線的でなく左右に振って歩行できるようになるため、体力にあった踏み位置を選択することができる。また、設置した木材や石材によって流水が蛇行し、流速が落ちて分散排水されるため土壌侵食の対策にもなる。まずはハの字ステップの試験施工をして、ボランティアとの協働による歩行快適性や施工方法、歩掛の検証をすることが望ましい。

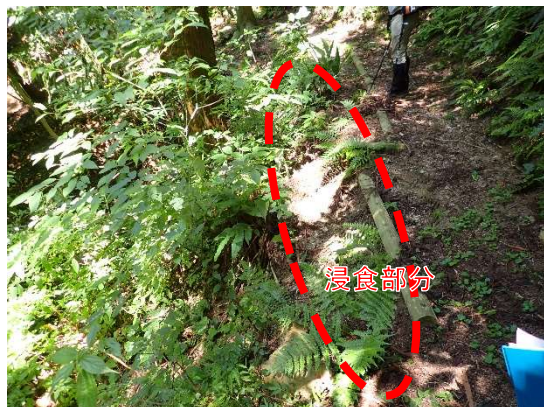
図 48. 小規模な法面浸食の例

法肩の一部損壊など小規模な法面浸食の改修は、人力で施工可能な植生土のうによる土留めや板柵土留め工法を用いる。植生土のうに種子は入れず植生の自然定着を目指す。

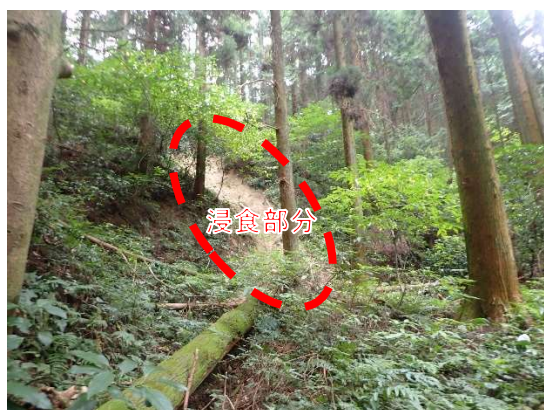
図 51. 大規模な法面浸食の例

法面崩壊など大規模な浸食の改修は、崩壊部分を人力整形した上で法面保護用のマットを敷設して表層を保護する。植生土のうと同様に植生の自然定着を目指す。

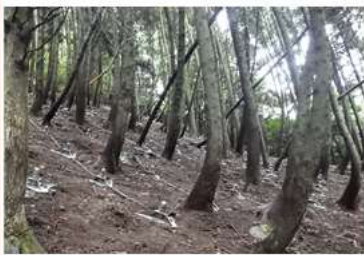
| | 案A | 案B |
|---|---|---|
| 工 法 | FRP製格子状パネル設置工法 | 樹木を保全した斜面安定工法 |
| 施 工 | <ul style="list-style-type: none"> <li>・樹木の全面伐採、およびのり面整形が必要。</li> <li>・鉄筋挿入工施工後に、金網張りや植生マット工を予め展開する。</li> <li>・FRP製のパネルを人力にて設置し固定する。</li> <li>・植生基材吹付を行う。</li> </ul> | <ul style="list-style-type: none"> <li>・樹木の伐採は要しない、およびのり面整形が簡略化できる。</li> <li>・鉄筋挿入工施工後に、受圧板接地面の整形を行い、受圧板を設置固定する。</li> <li>・受圧板間をワイヤーロープにて連結する。</li> <li>・優先や中抜け懸念がある場所では金網張りや植生マット工を併用する。</li> </ul> |
| 特 長 | <ul style="list-style-type: none"> <li>・受の連続性はないが本あたりの受圧面積はもっとも広く、のり面全体の安定性を図りながら全面緑化することができる。</li> <li>・FRPは、軽量・強靱・耐腐食など優れた特性がある。工場による品質管理により、安定した製品を施工できる。</li> </ul> | <ul style="list-style-type: none"> <li>・斜面を改変せずに施工するため、樹木伐採や切土・法面整形、植生工といった工程が少なくできる。</li> <li>・鉄筋挿入工は自穿孔方式を用いることで大きな機械、足場が減り工期を短くできる。</li> </ul> |

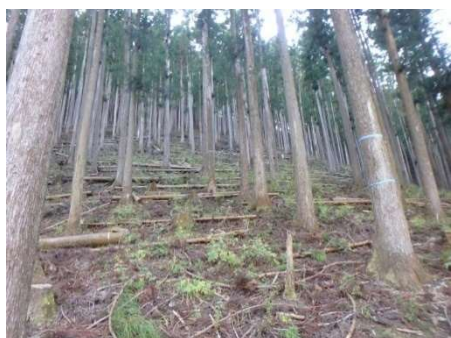
図 77. 伐採木を活用した土留め

管理道や遊歩道沿いの人工林は、道普請の際に間伐を行う（概ね遊歩道の中心から 10m幅）。間伐材の搬出が困難な場所は、伐採木を現地の土留めとして活用する。間伐後は各遊歩道のテーマに沿った植物をメインとして、ヤマザクラ、ヤマボウシ、ヤマモミジ、エゴノキ、ヤマアジサイ、コシアブラ、ヤマツツジ、ノリウツギなどの苗木を植栽し、草刈りやつる切りなどの管理を行う。管理道沿いのツリフネソウやオオキツネノカミソリなどの群落がある場所は、保全対策を検討する。

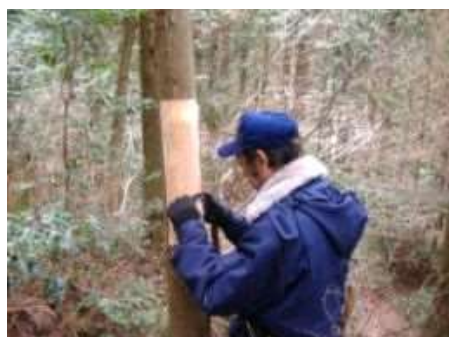
図 79. 巻き枯らし作業の様子

管理道や遊歩道から離れた場所（20～30m以上）にある過密化した人工林は、通常の間伐は困難なため巻き枯らし間伐を行う。巻き枯らし間伐とは、樹木を切り倒さず、樹木の表皮（樹皮と形成層の部分）を環状に剥ぐことにより、樹木内の養分や成長ホルモンの循環を断ち、水分供給を減少させ、徐々に立ち枯れさせる手法である。

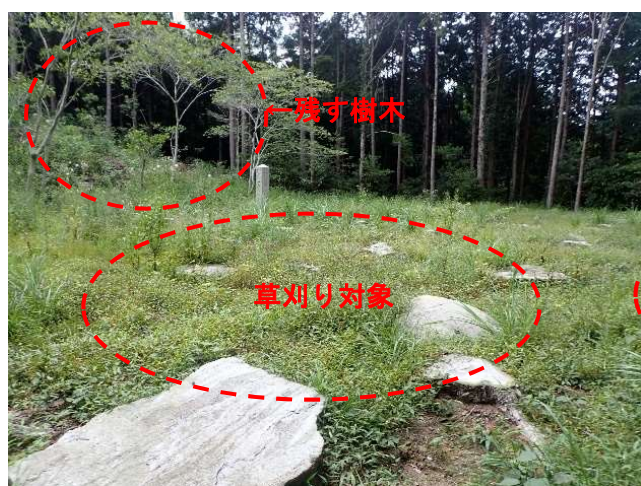
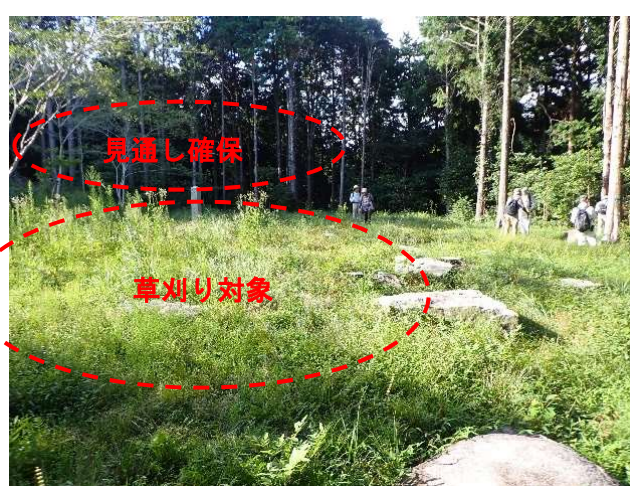
図 92. 大礎石群の伐採跡地の様子

大礎石群の史跡景観や見通しを維持するために2～3回/年の草刈りを行う。刈り草の搬出が困難なため刈り倒しとする。草刈り頻度を軽減するために自然に定着した広葉樹を一部残して疎林の状態へと誘導する。
