## (1)南門地区

南門地区については、水門上の広場について多目的な利用が可能な広場を整備し、芝生広場とベンチなどの簡易な便益施設の設置を行い、基肄城跡の玄関口としての散策環境整備を行う。

| 業務名 | 特別史跡基肆城跡保存整備<br>実施設計業務委託 | | |

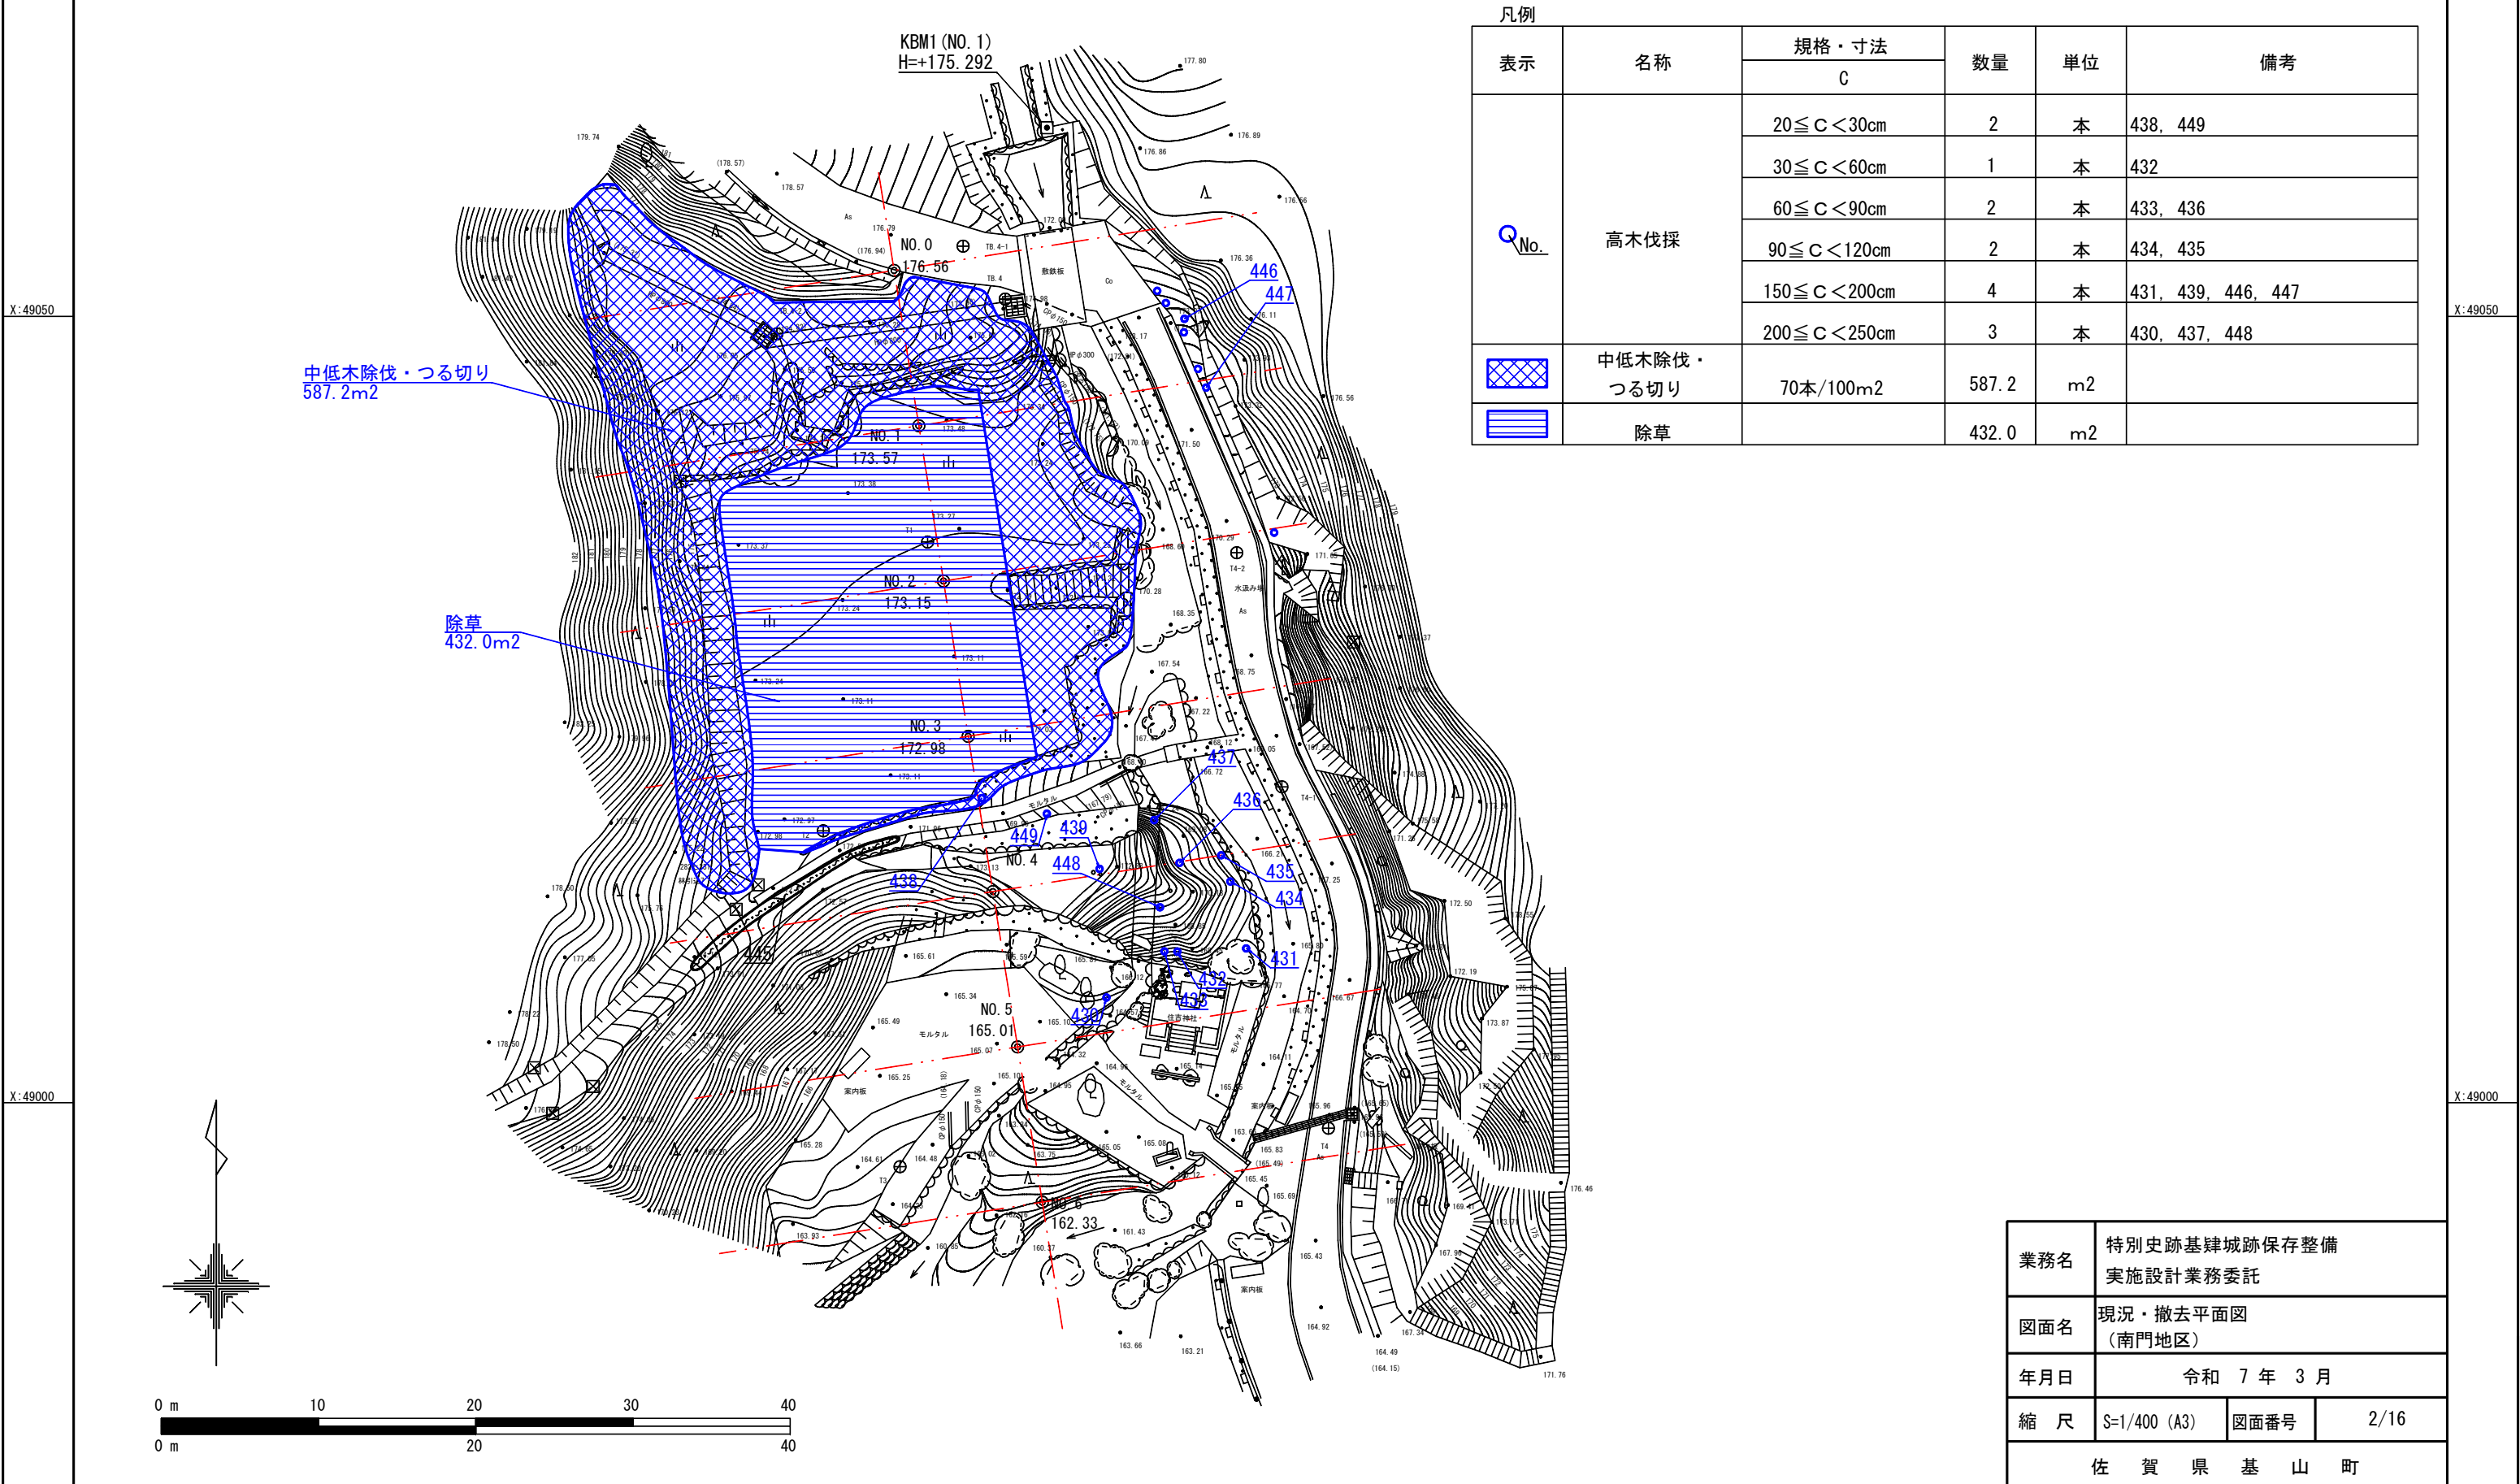
現況・撤去平面図（南門地区）

南門地区周囲の高木については、石畳上の 8 本及びその近辺の 4 本の伐採を行う。伐採にあたっては、抜根は行わない。

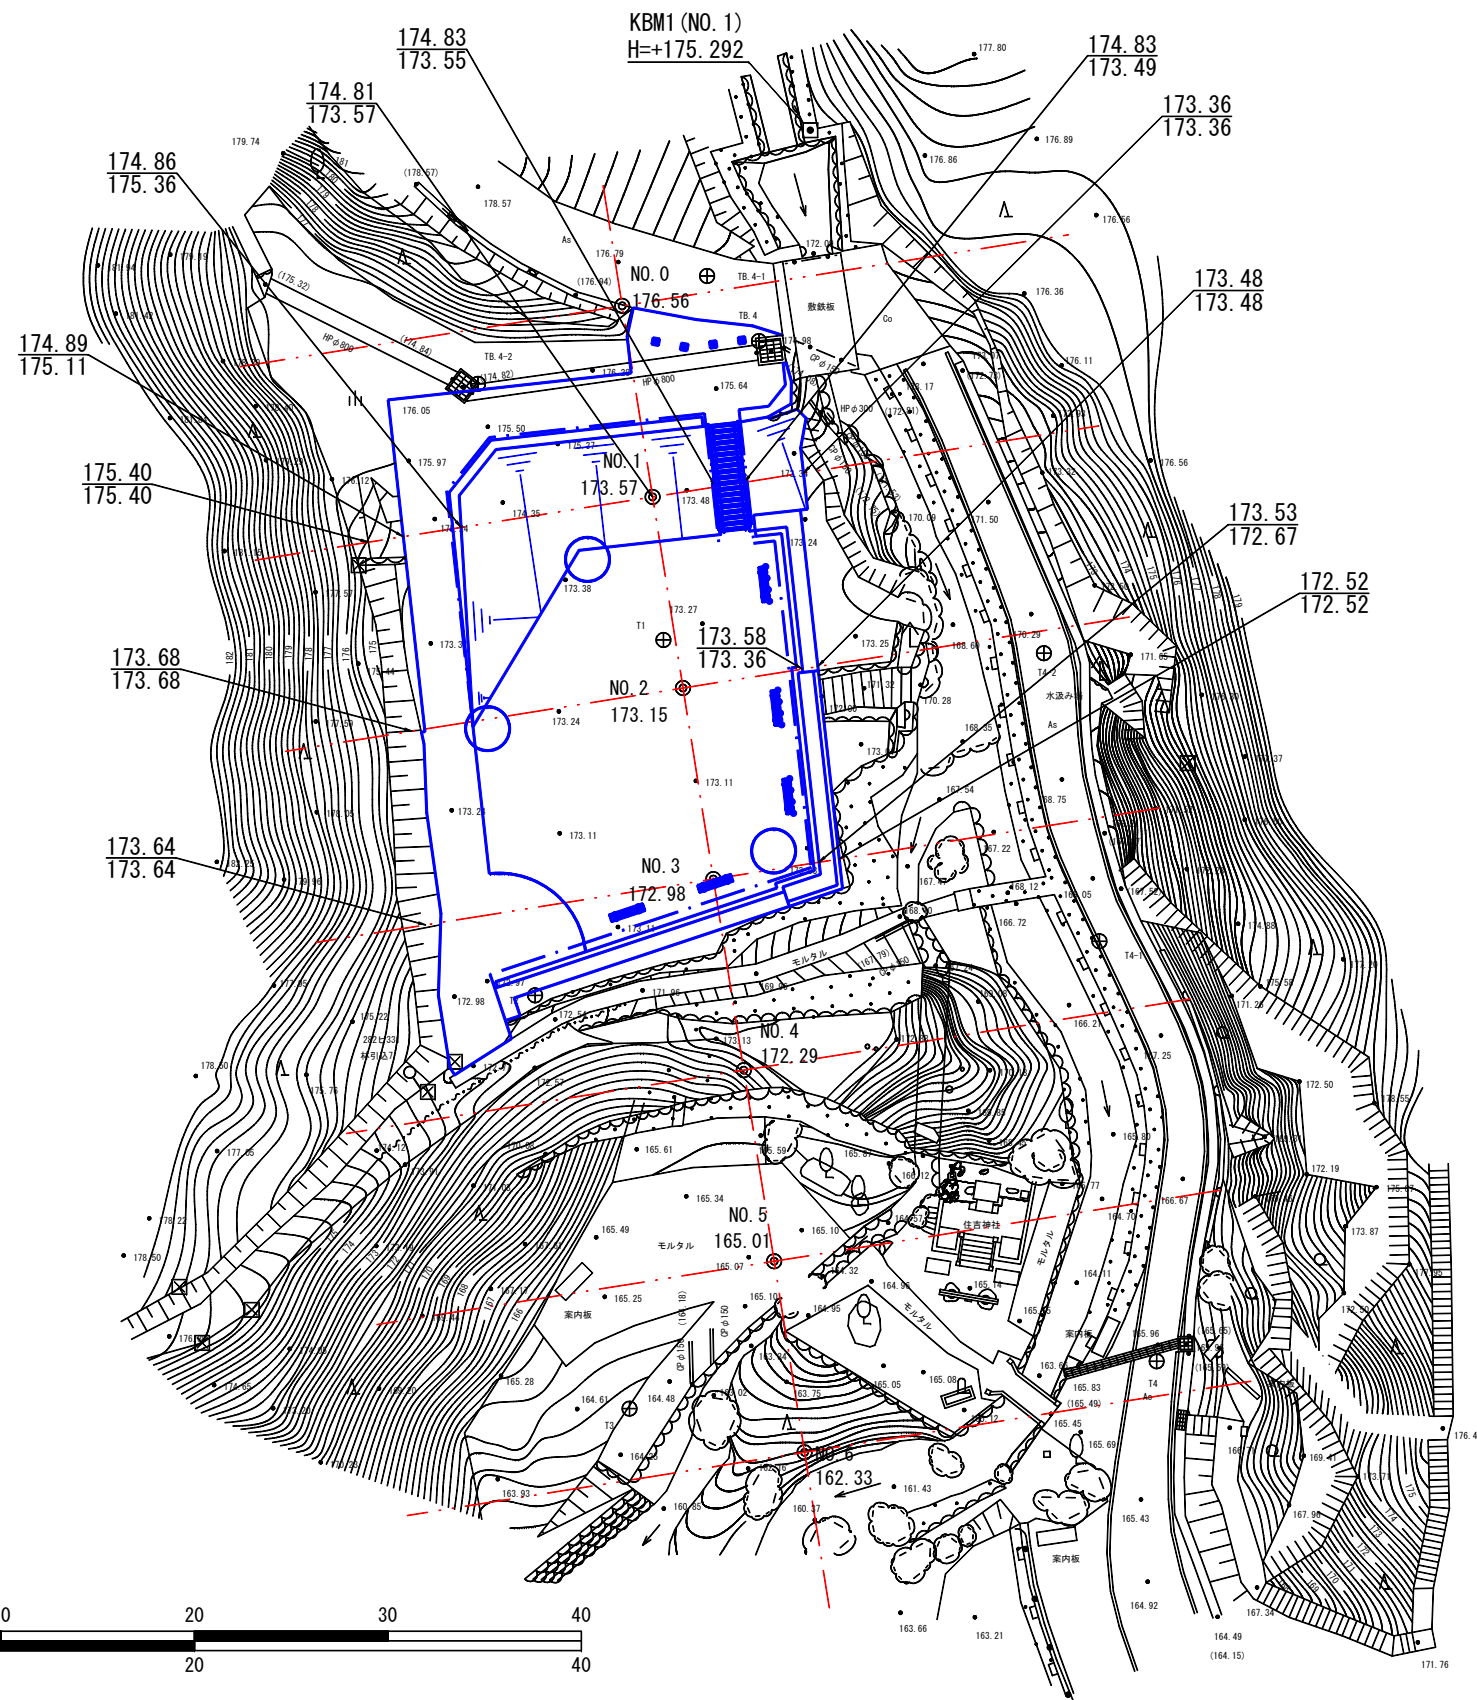
### 造成平面図（南門地区）

| 図面名 | 造成平面図<br>(南門地区) | | |
| 縮 尺 | S=1/400 (A3) | 図面番号 | 3/16 |

その後、造成工事では草根混じりの表土を鋤取り、全体に 10 cm のクラッシャーランを敷いた後全体に 45 cm から 145 cm の盛土を行う。特に北側の町道部分と広場の平坦面に約 2.8m の標高差があることから、平坦部及び町道への取り付けとするため、安全勾配で盛土を行う。この部分には、進入用にプラ擬木による階段を設置する。また、広場の北側から西側にかけては自然色舗装により管理車両も通行できる整備を行う。広場の東側から南側には、雨水排水用に碎石側溝やふとんかごを設置する。

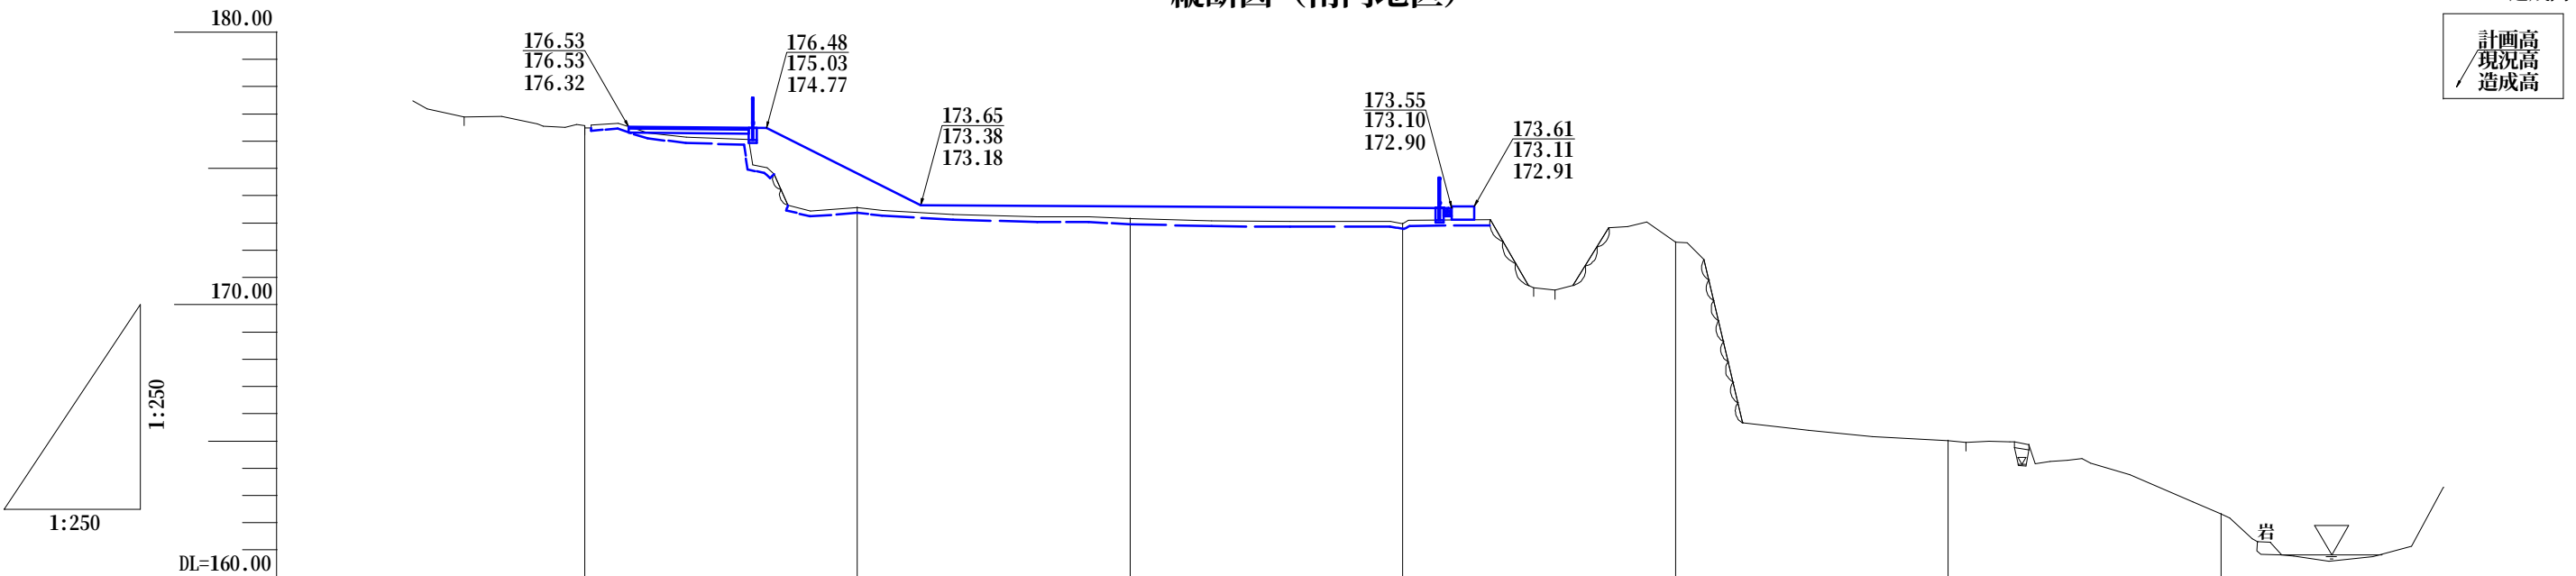
縦断面図（南門地区）

| 地盤高 | 176.56 | | | | | | | 173.57 | | | | | | | 173.15 | | | | | | | 172.98 | | | | | | | 172.29 | | | | | | | 165.01 | | | | | | | 162.33 | | | | | | |
| 計 画 高 | 176.56 | | | | | | | 174.81 | | | | | | | 173.61 | | | | | | | 173.56 | | | | | | | 172.29 | | | | | | | 165.01 | | | | | | | 162.33 | | | | | | |
| 勾 配 | <div><div><div>L=5.05m</div><div>i=0.99%</div></div><div>L=19.48m</div><div>i=0.51%</div></div> | | | | | | | | | | | | | | | | | | | | | | | | | | | | | | | | | | | | | | | | | | | | | | | | |

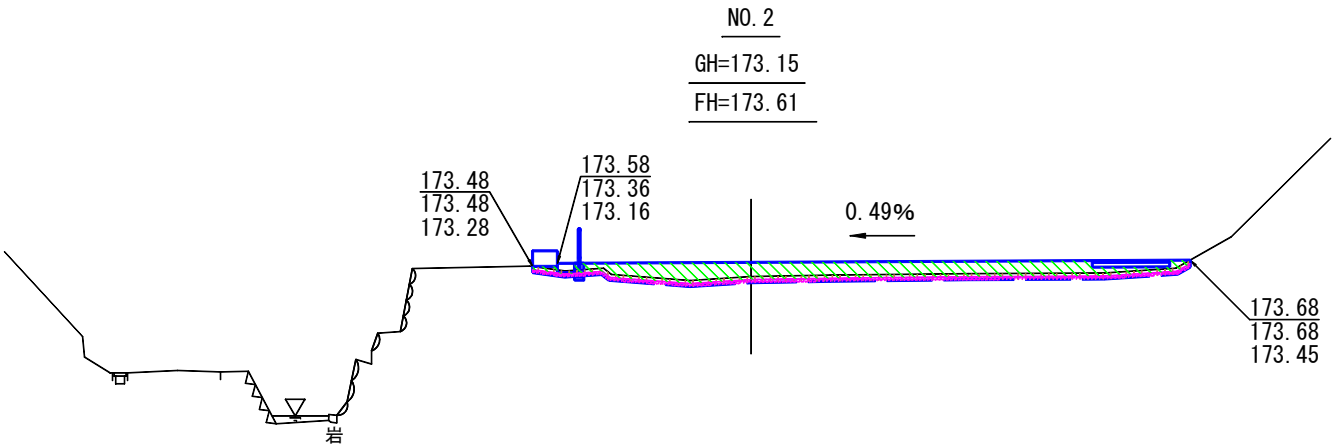
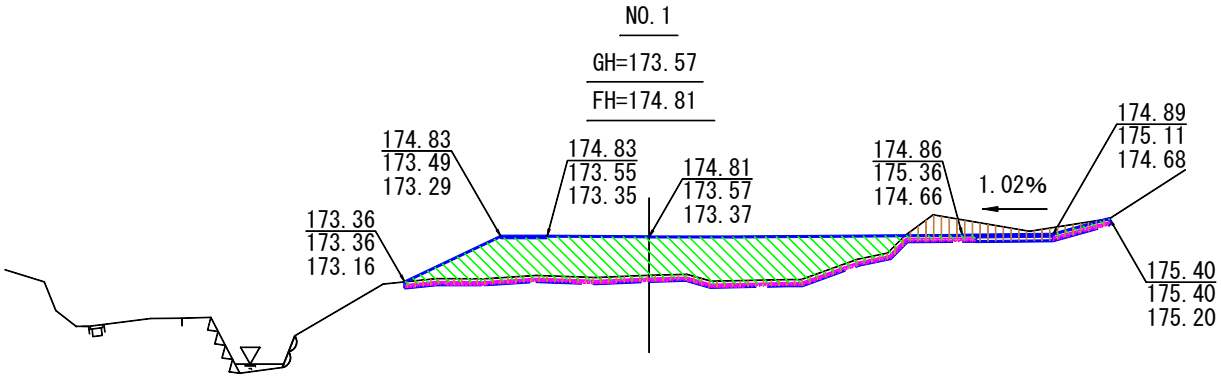
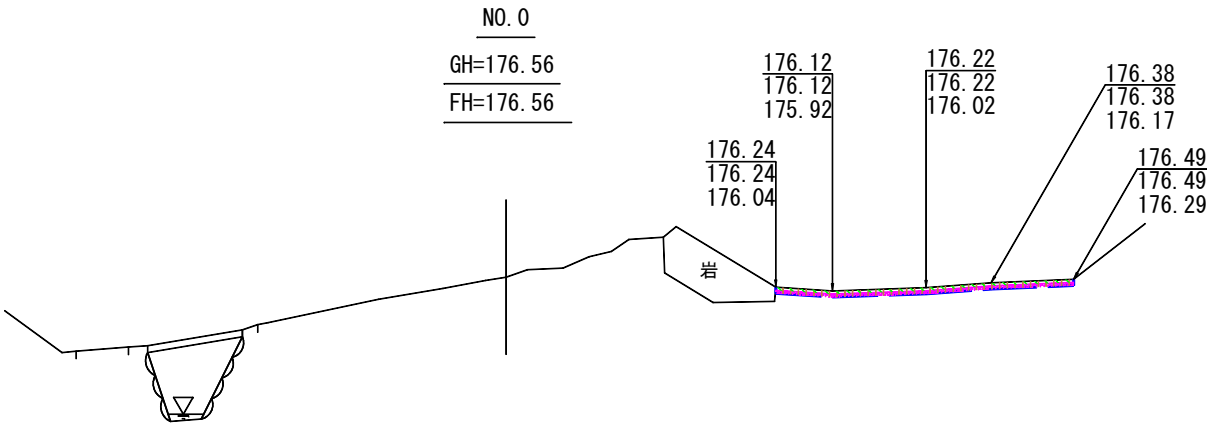
横断図-1（南門地区）

| 盛土 | 9.67 |

- 現況
- 計画
- 造成高
- 切土
- 盛土
- 掘削処分土  
H200
- クラッシャーラン  
C-40 H100

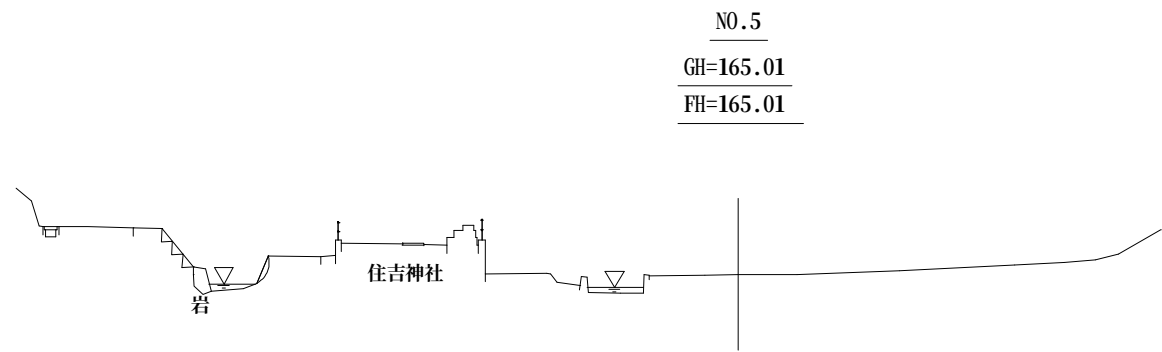
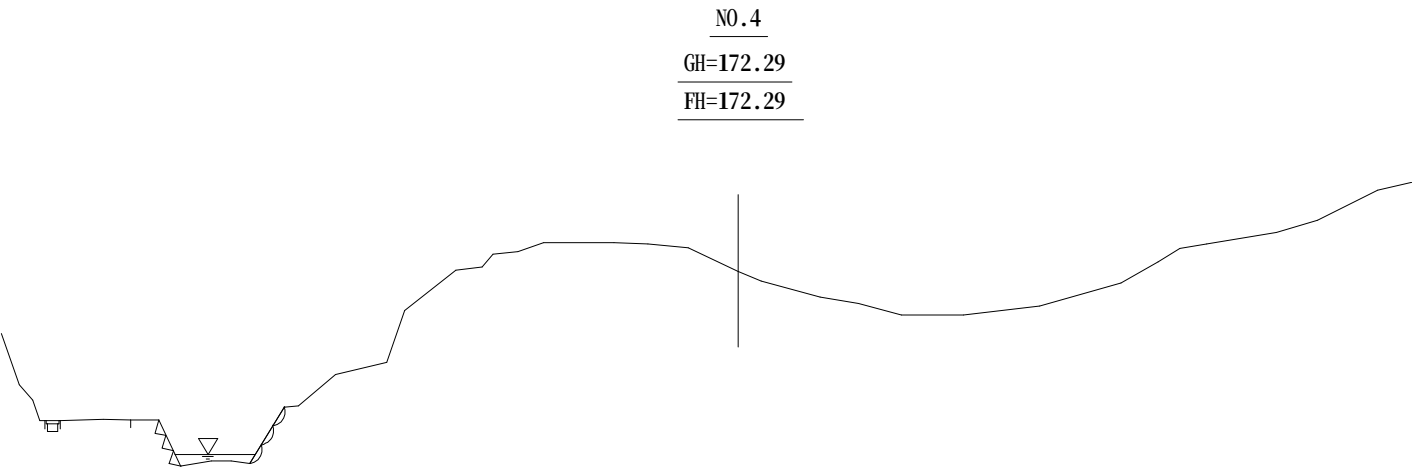
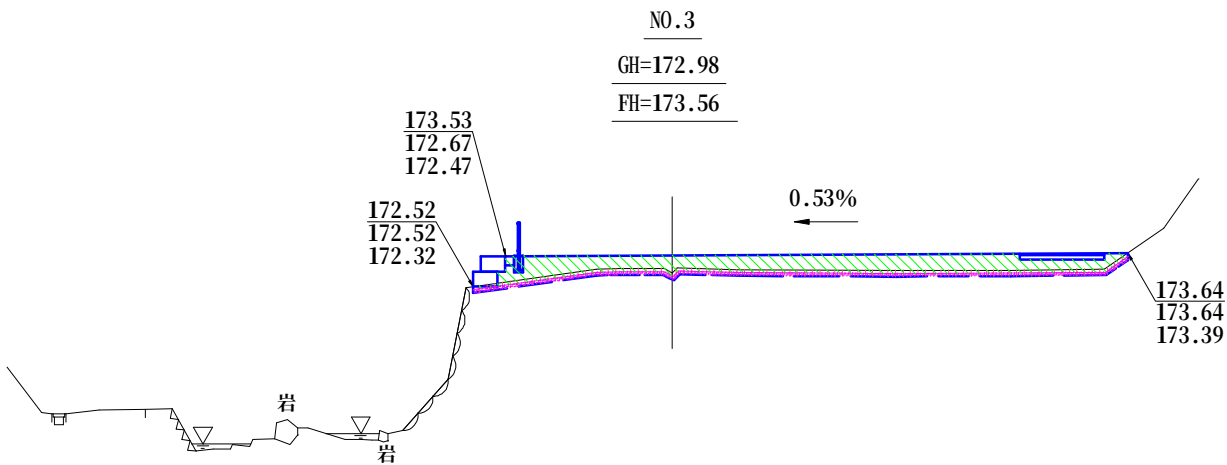
横断図-2（南門地区）

| 盛土 | 12.40 |

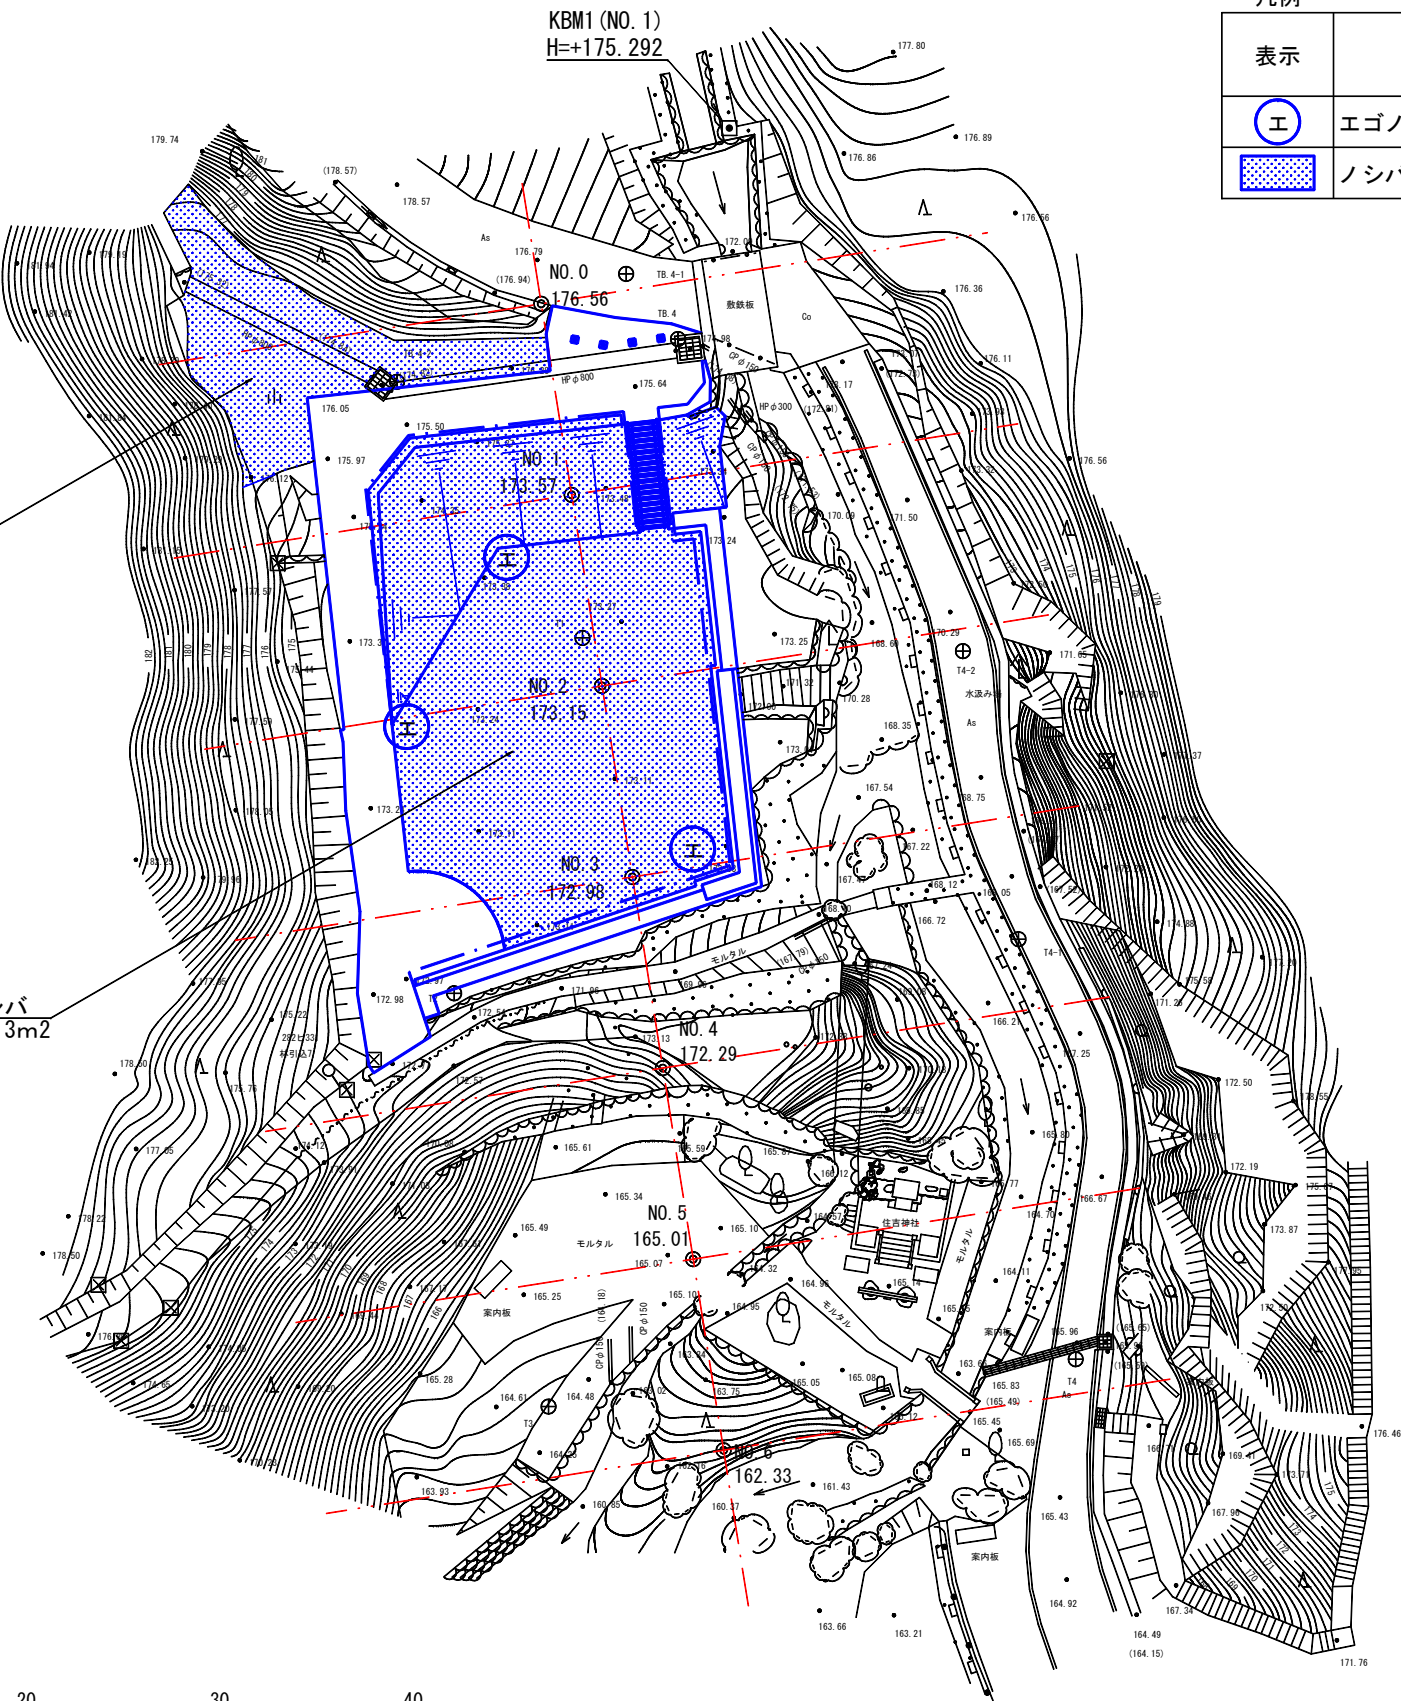
植栽平面図（南門地区）

| 表示 | 名称 | 規格・寸法 | | | 数量 | 単位 | 備考 |
|---|---|---|---|---|---|---|---|
| エ | エゴノキ | 3.0 | 0.15 | - | 3 | 本 | 二脚鳥居支柱(添柱付) |
| ノシバ | ノシバ | | | | 511.0 | m2 | |

ノシバ  
99.7m2

ノシバ  
411.3m2

造成完了後は、管理道と階段を除いた面に野芝を貼り、ベンチを 5 基設置する計画である。また、高低差のある場所については、安全対策として転落防止柵や手すりを設置する。これらの工事に当たっては、現状の草根を除去するための表土の鋤取りが発生するものの、全体的には盛土による工事で、転落防止柵や雨水対策用の側溝も盛土内で対応する予定であることから遺跡への影響は極めて低い。

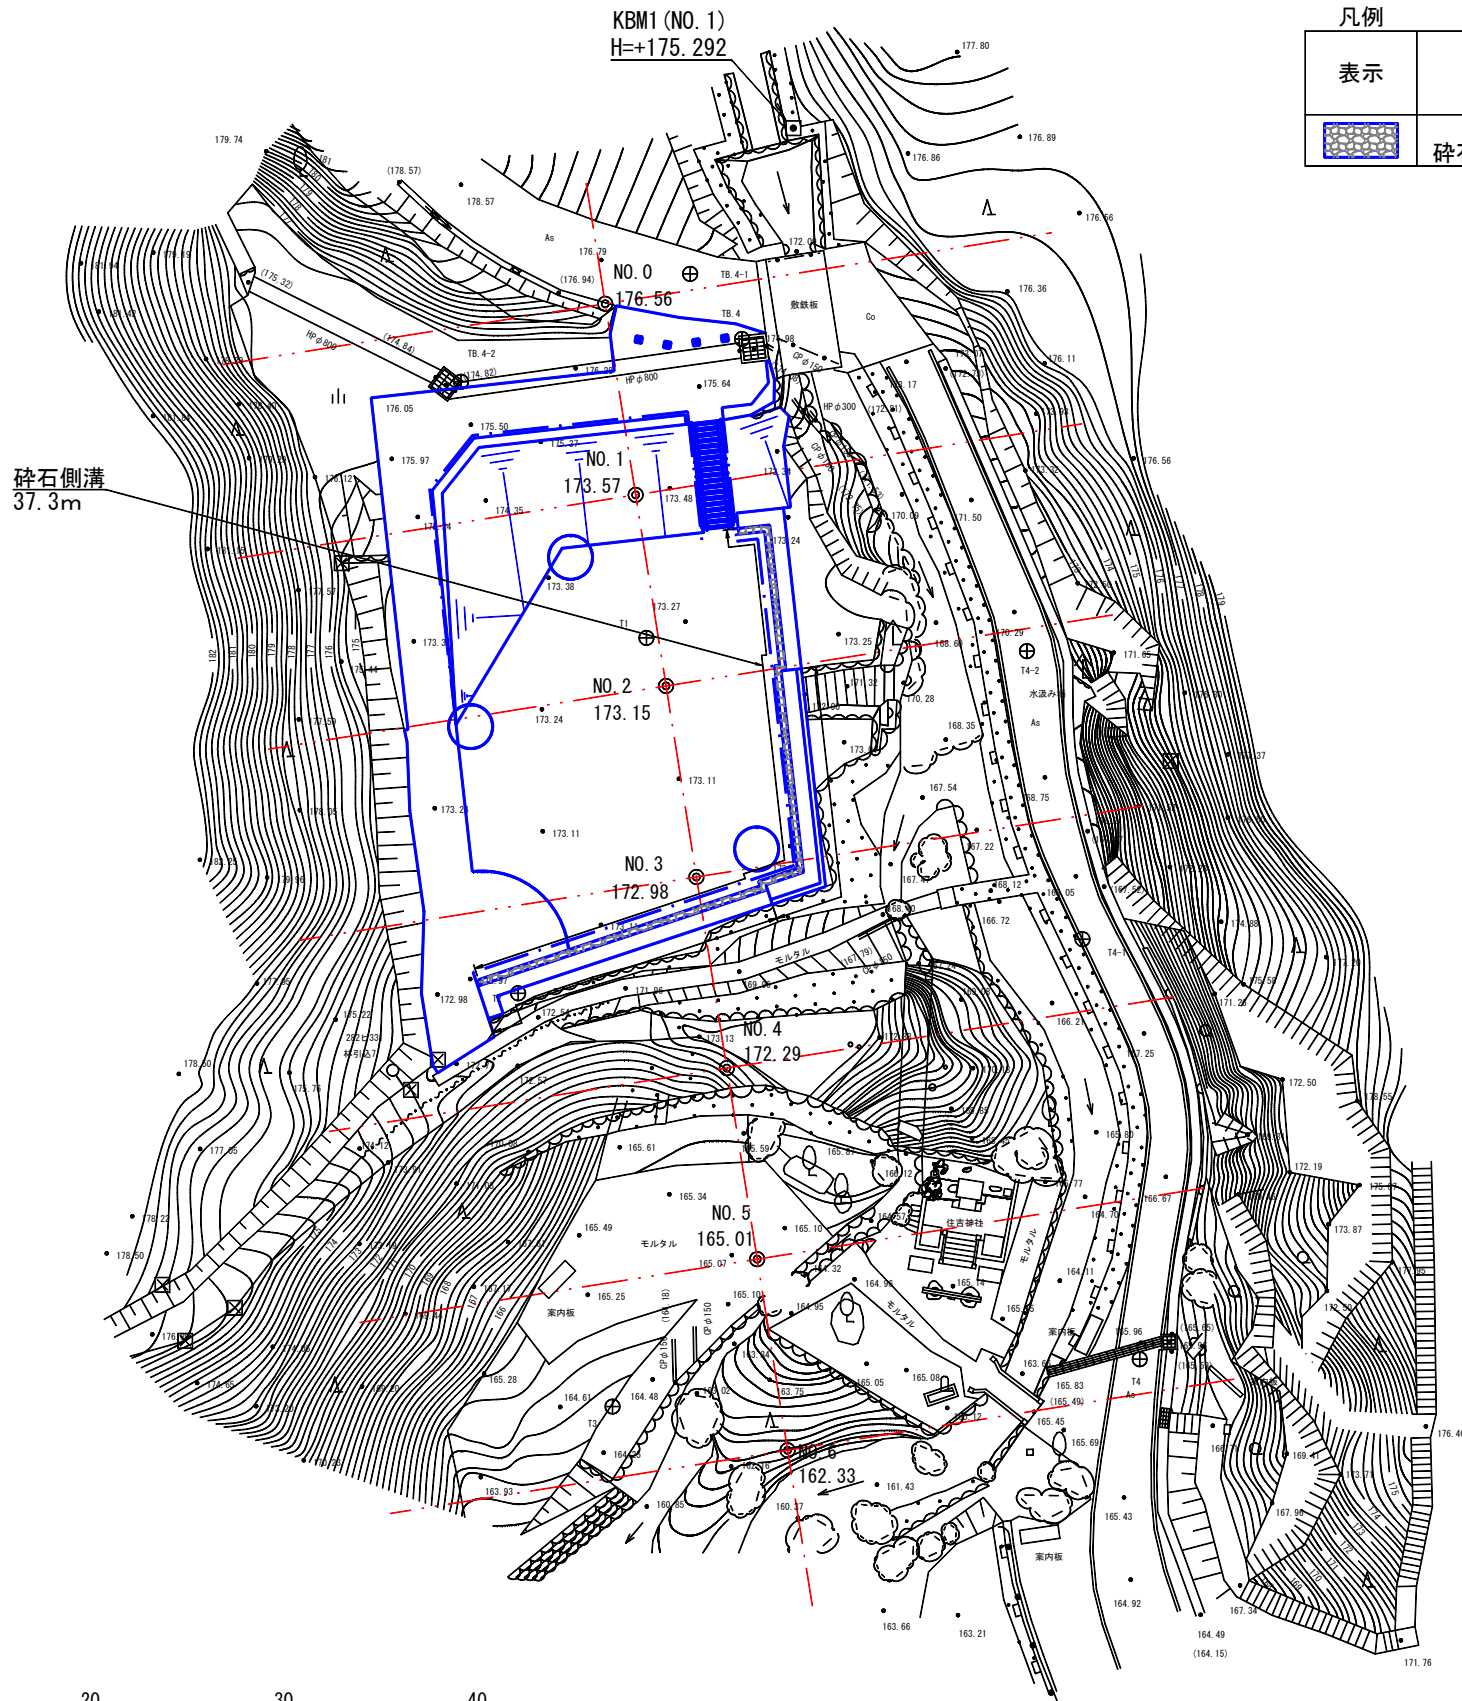
雨水排水平面図（南門地区）

| 表示 | 名称 | 規格・寸法 | 数量 | 単位 | 備考 |
|---|---|---|---|---|---|
| | 碎石側溝 | W300 | 37.3 | m | |

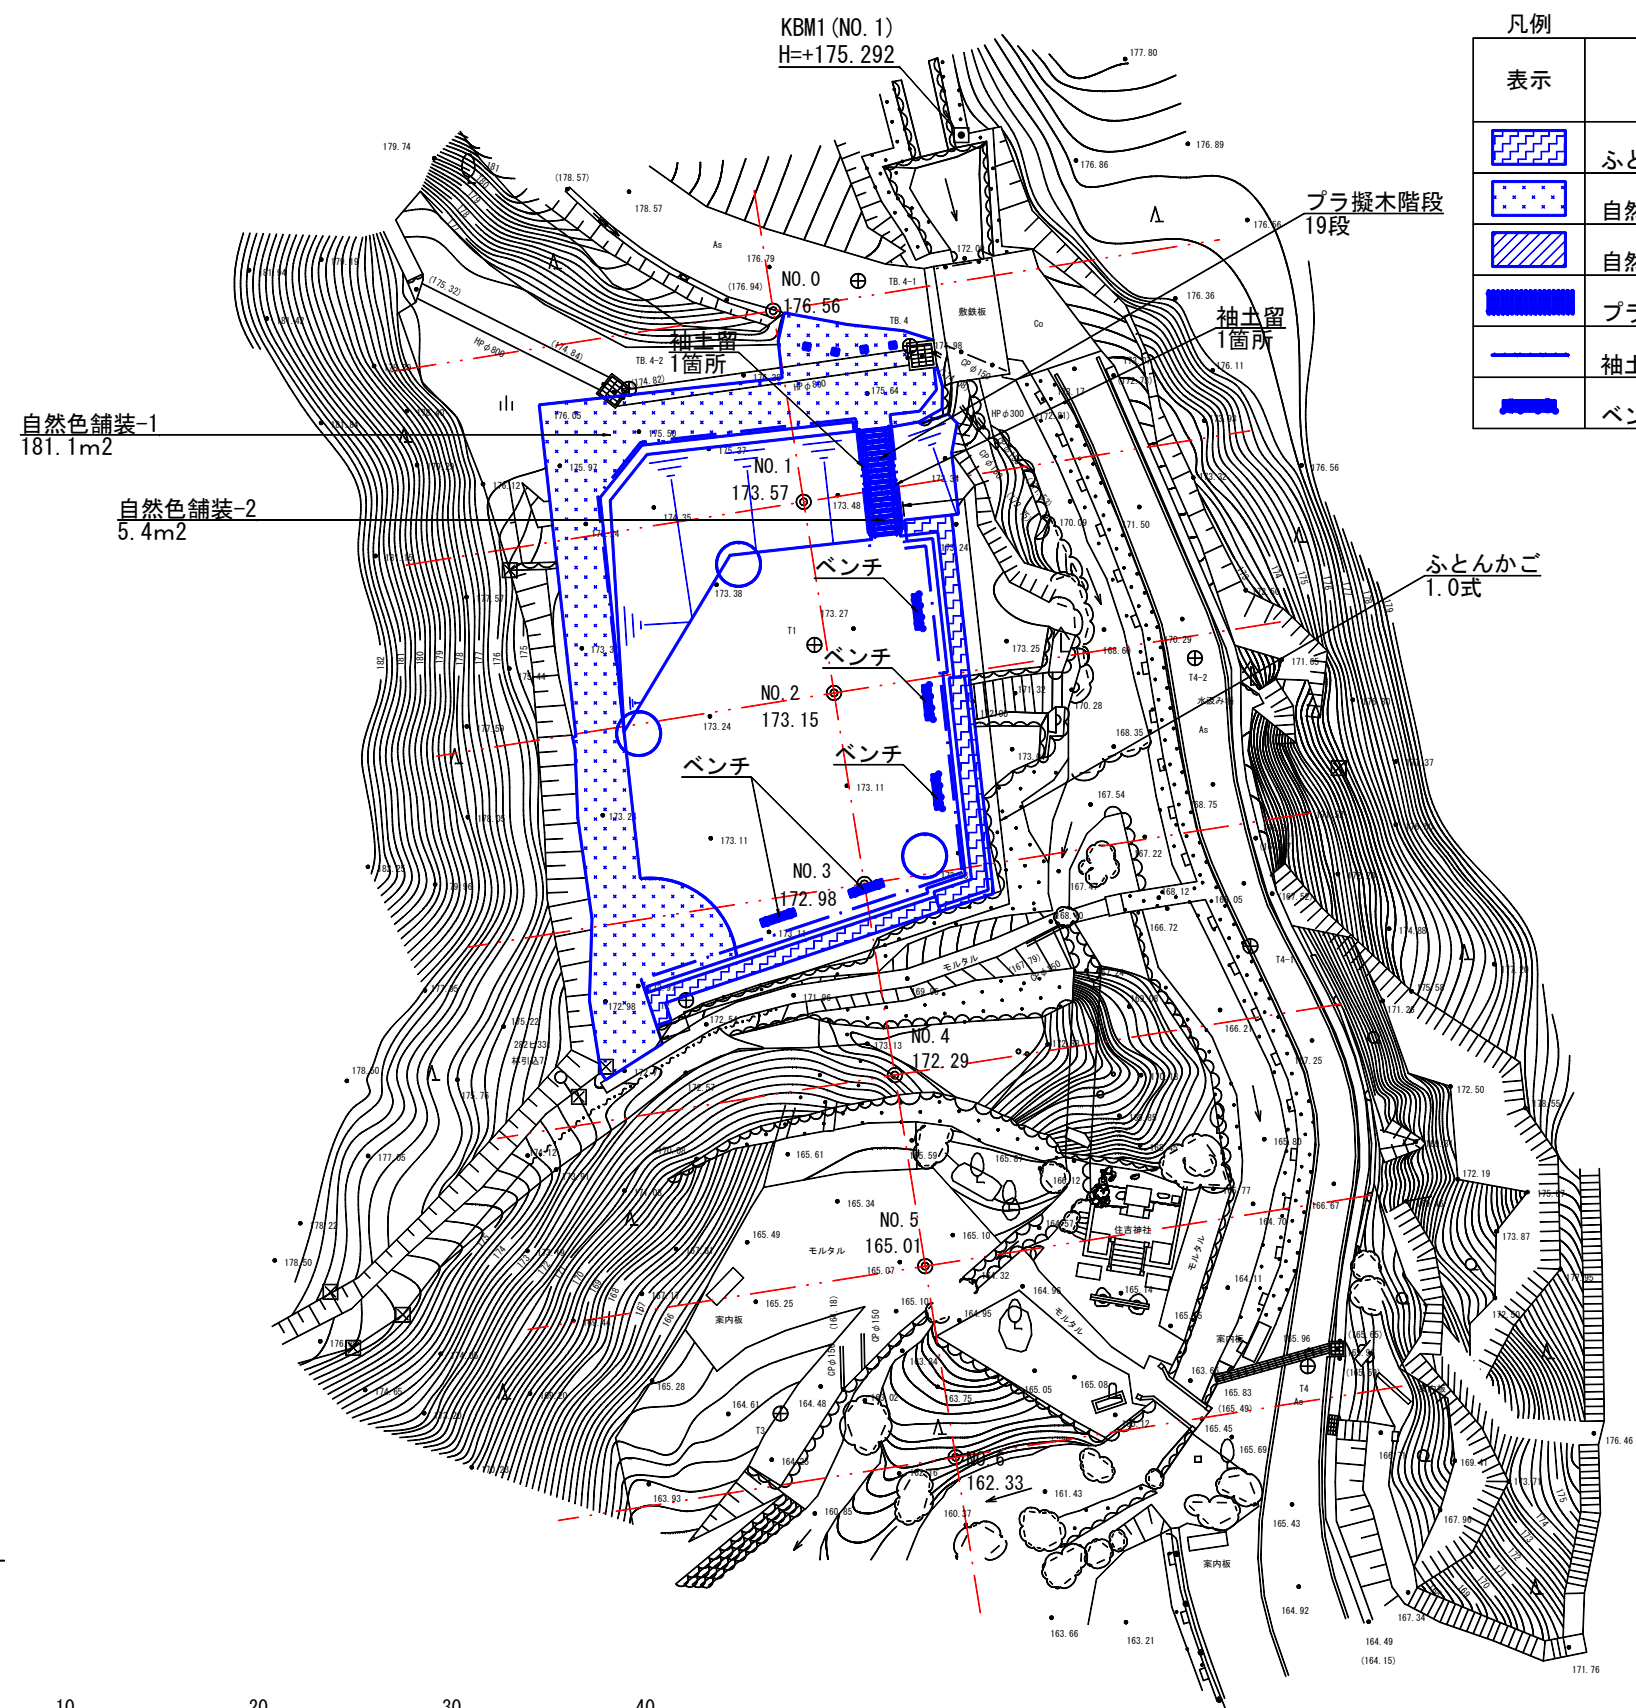
施設平面図-1（南門地区）

| 凡例 | | | | | |
|---|---|---|---|---|---|
| | ふとんかご | H500~1000 | 1.0 | 式 | |
| | 自然色舗装-1 | t 40-150 | 181.1 | m2 | |
| | プラ擬木階段 | W1500 | 19.0 | 段 | |
| | ベンチ | W1800 | 5.0 | 基 | |

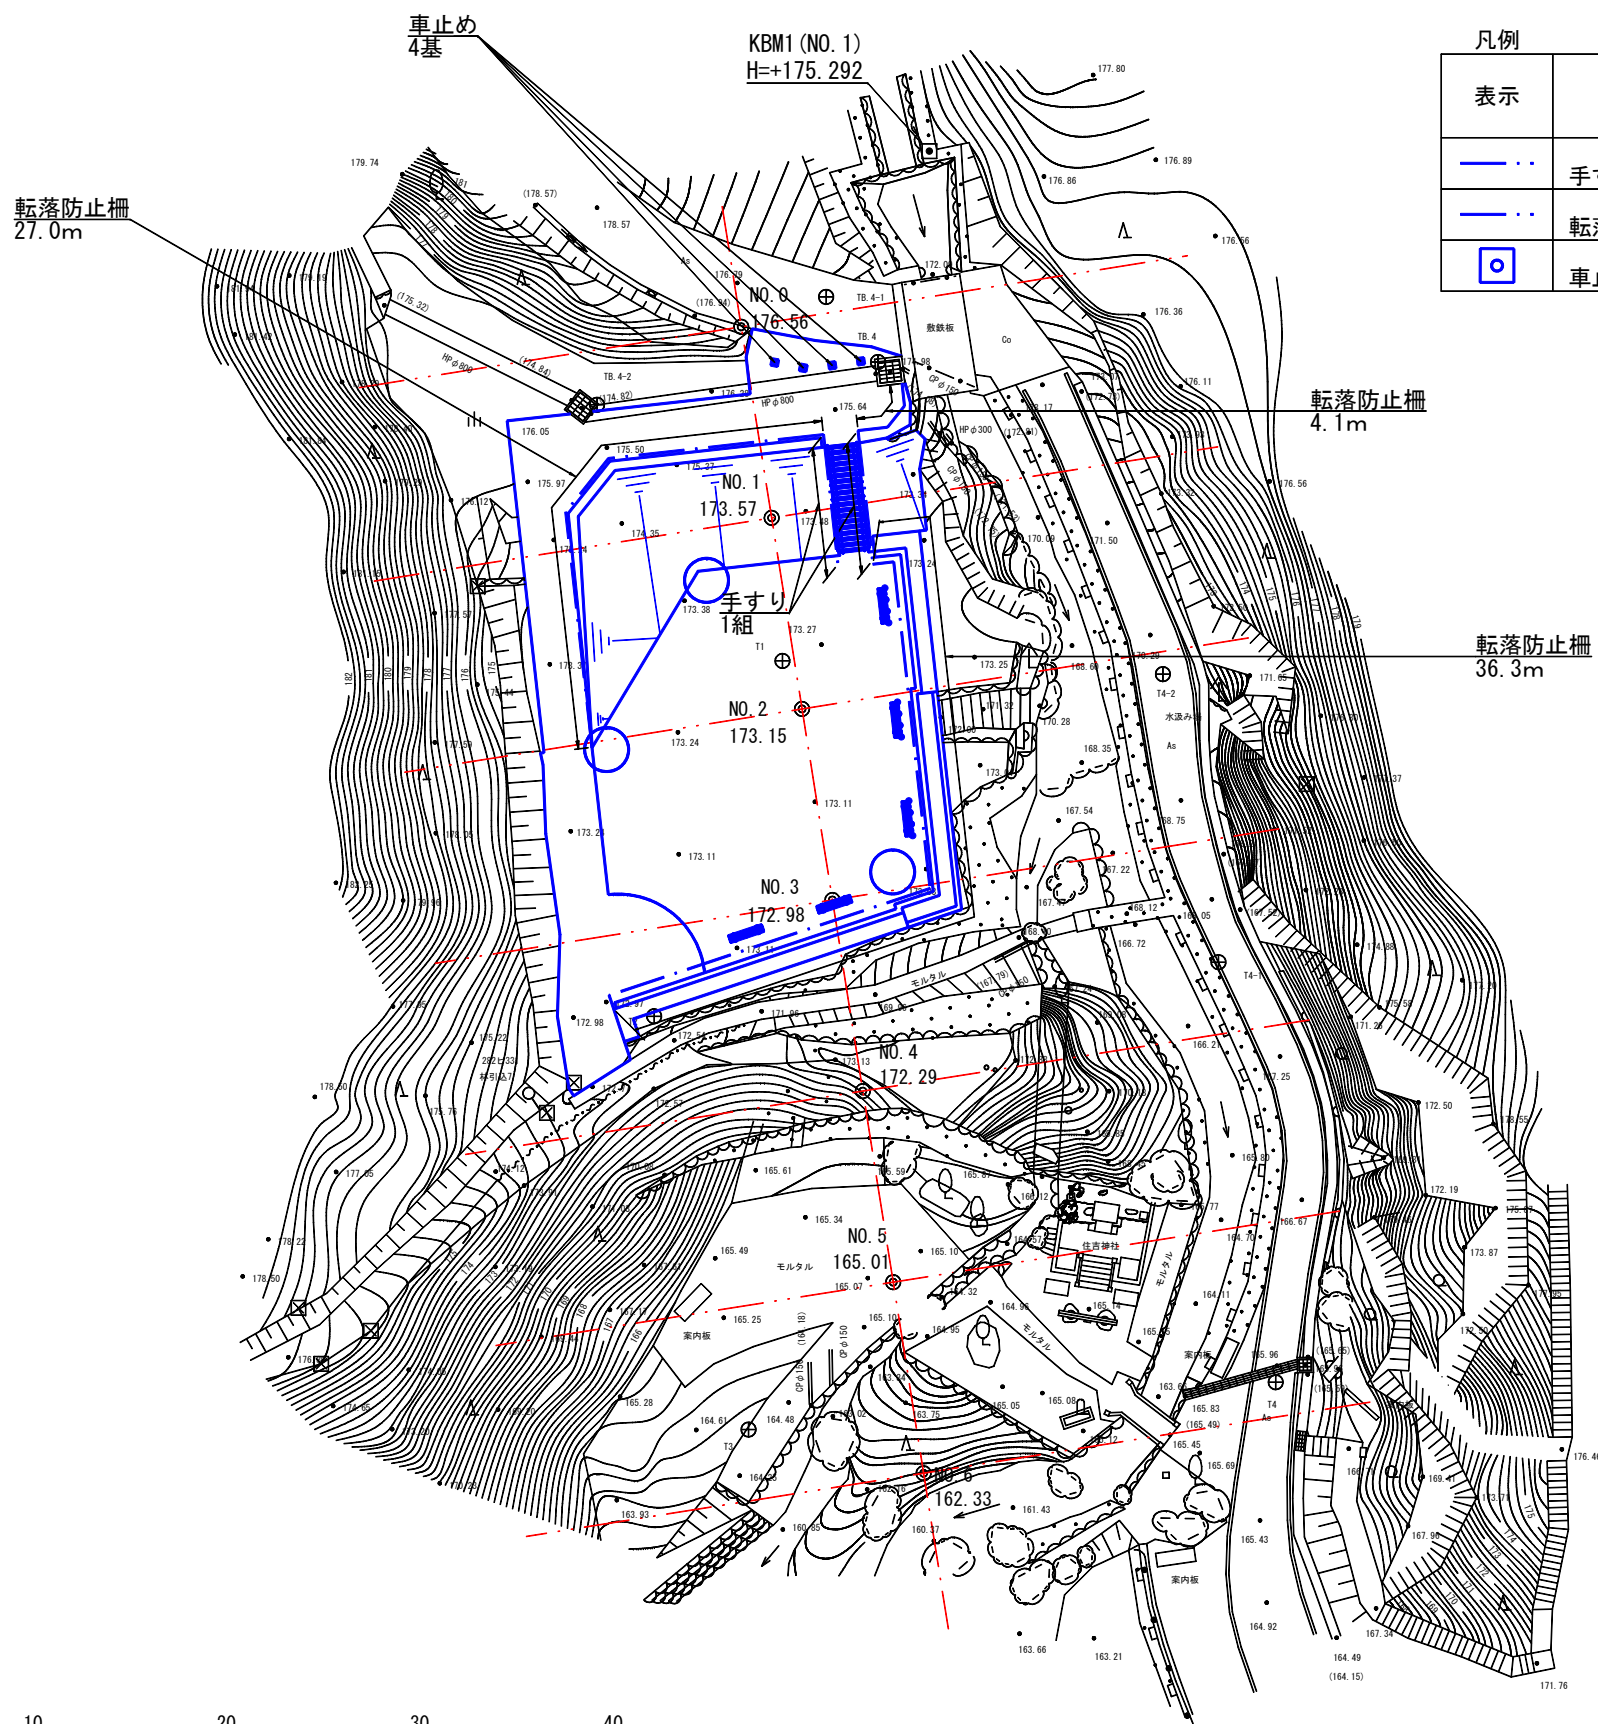
施設平面図-2（南門地区）

| 表示 | 名称 | 規格・寸法 | 数量 | 単位 | 備考 |
|---|---|---|---|---|---|
| | 手すり | H850 | 1.0 | 組 | |
| | 転落防止柵 | H1100 | 67.4 | m | |
| | 車止め | H750 | 4.0 | 基 | |

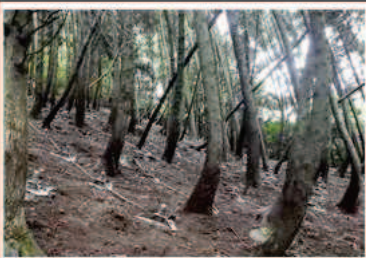
| | 案A | 案B |
|---|---|---|
| 工 法 | FRP製格子状パネル設置工法 | 樹木を保全した斜面安定工法 |
| 施 工 | <ul style="list-style-type: none"> <li>樹木の全面伐採、およびのり面整形が必要。</li> <li>鉄筋挿入工施工後に、金網張りや緑生マット工を予め展開する。</li> <li>FRP製のパネルを人力にて設置し固定する。</li> <li>緑生基材吹付を行う。</li> </ul> | <ul style="list-style-type: none"> <li>樹木の伐採は要しない。およびのり面整形が簡略化できる。</li> <li>鉄筋挿入工施工後に、支柱板接地面の整形を行い、支柱板を設置固定する。</li> <li>支柱板間をワイヤロープにて連結する。</li> <li>便宜や中抜け懸念がある場所では金網張りや緑生マット工を併用する。</li> </ul> |

管理道路東側の法面が災害により崩れている。そのため、樹木整理と法面保護を行い水門跡や管理道路への崩落を予防する。法面保護の工法検討については、詳細な土質調査を行う必要があるため、ここでは一般的な推奨工法での比較を行う。史跡地のため植生基材吹付により FRP 製のパネルが目立たず景観性に最も優れている FRP 製格子状パネル設置工法が望ましいと考えられる。

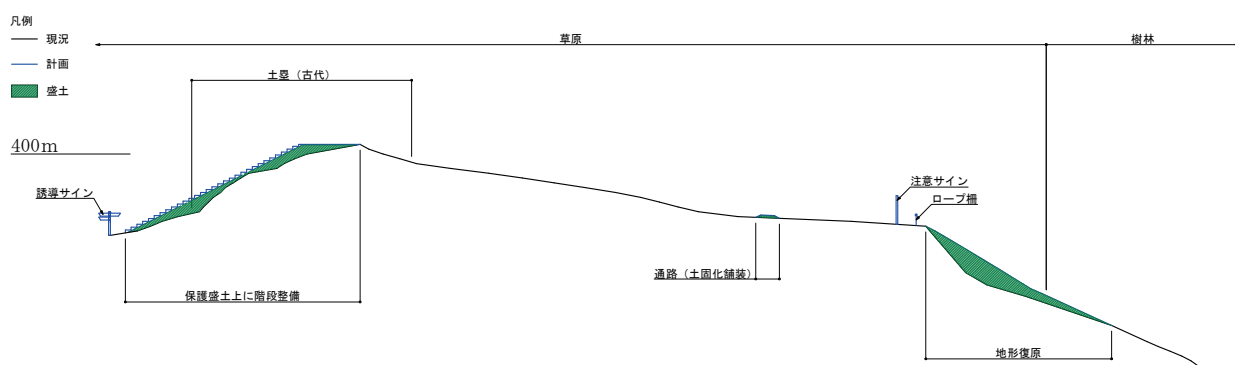
図 64. 基山山頂地区造成断面イメージ

遺構保全の観点から基本的に切土を行わず、造成が必要な場合は現況地盤の勾配を基本とし検討を行う。また、遊歩道等の整備を行う際には盛土を行った上で整備を行うなど、必要に応じて検討をするなど実施設計の際に行う。
