## (1)南門地区

南門地区については、水門上の広場について多目的な利用が可能な広場を整備し、芝生広場とベンチなどの簡易な便益施設の設置を行い、基肄城跡の玄関口としての散策環境整備を行う。

| 業務名 | 特別史跡基肆城跡保存整備<br>実施設計業務委託 | | |

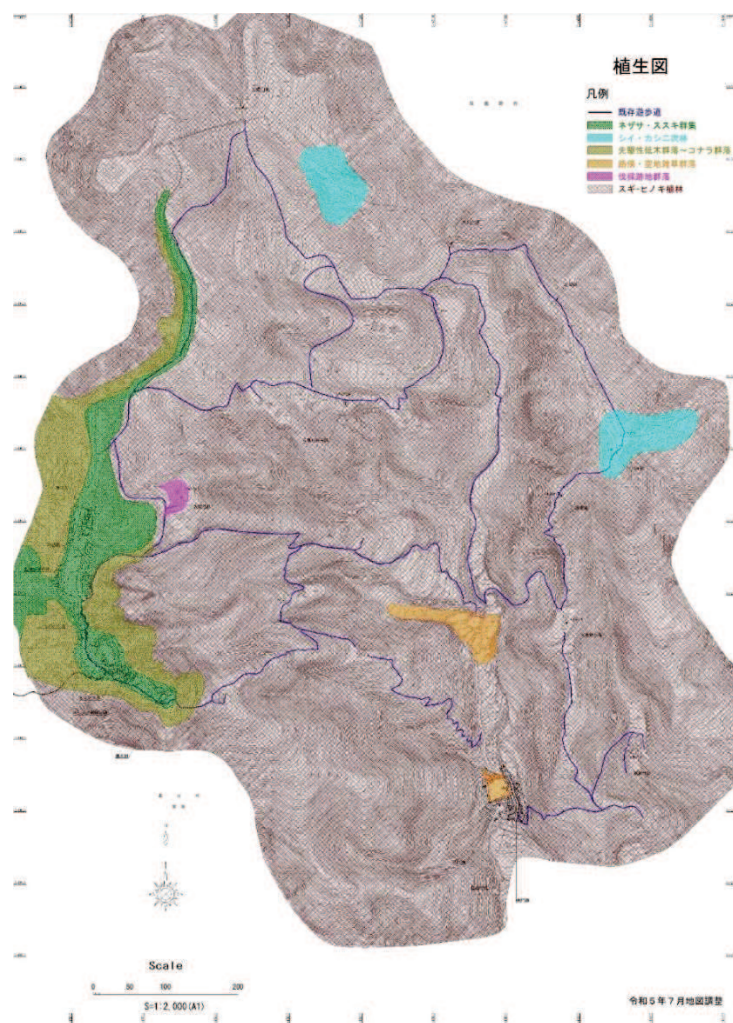
図 66. 現況植生図

対象地の航空写真や環境省植生図（第6～7回）を基礎資料として、現地植生の概要調査を行い、現況植生図を作成した。
